Intra-Prosthetic Dislocation of the Hip in a Parkinsonian: A Case Report: Rare Complication of Hip Arthroplasty

Service de traumatologie-orthopédie
CHU HASSAN II DE FES (MAROC)

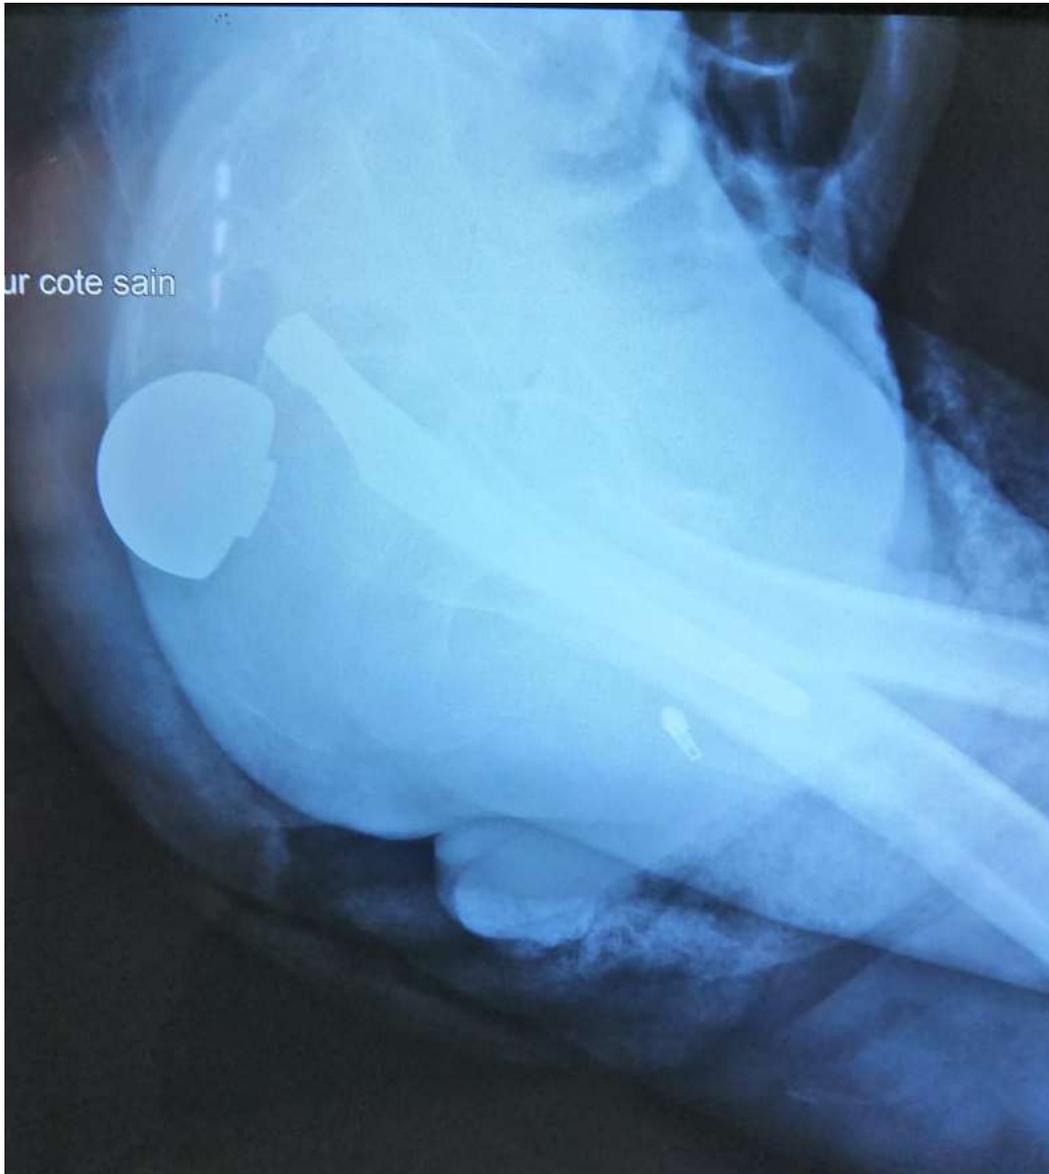
Fig1 : radiographie du hanche prise du coté sain montrant une image de la luxation intra prothétique d'une prothèse intermédiaire.

Il s'agissait d'un patient de 87 ans, suivi pour la maladie de PARKISON depuis 6 ans mis sous L-DOPA, et ayant bénéficié 1 an plus tôt d'une prothèse intermédiaire de la hanche droite suite à une fracture du col fémoral classée Garden IV. Le patient a consulté aux urgences du CHU Hassan 2 de FES pour une douleur intense de la hanche droite associée à une impotence fonctionnelle totale de celle-ci. Durant l'interrogatoire, le patient rapporte une notion de traumatisme (chute de sa hauteur suite à une perte de l'équilibre avec réception au niveau de la hanche droite : traumatisme de faible énergie) qui remonte à 4 jours plus tôt causant ainsi une impotence fonctionnelle totale du membre inférieur droit avec douleur au niveau de la hanche (plus précisément au pli de l'aîne). A l'examen clinique, le patient était conscient stable sur le plan hémodynamique et respiratoire avec une TA à 110/70 mmHg SaO₂ à 95%. L'inspection relève un membre inférieur droit raccourci, en rotation interne et en adduction. L'état cutané étant propre, on ne note pas la présence d'escarres ni d'autre affection cutanée. La palpation s'avère douloureuse, la mobilisation (flexion/extension) active du membre est impossible. La mobilisation passive reste possible avec tout de même une diminution considérable des amplitudes articulaires ainsi qu'une limitation de la rotation externe et de l'abduction. Par ailleurs, l'examen du genou est normal avec conservation des amplitudes articulaires, absence de douleur et pas d'autres signes associés. L'examen vasculo-nerveux révèle des pouls présents et symétriques, sans signes de souffrance. Sur le plan neurologique, pas de déficit sensitif du membre le long des territoires nerveux, avec un tonus musculaire satisfaisant du membre droit. L'examen du membre controlatéral est normal. Le reste de l'examen somatique était sans particularités. Le patient a bénéficié d'un examen radiologique (radio standard du bassin face, hanche droite face (figure 1 et 2), genou droit (face + profil) revenant en faveur d'une : Luxation intra-prothétique de la hanche droite avec déplacement de la tête prothétique en postérieur La décision était d'admettre le patient au bloc opératoire : sous anesthésie générale, reprise de l'ancienne voie d'abord postéro-externe de Moore on a procédé à une dépose de PIH puis pose d'une autre PIH à tige cimentée (figure 3).

Fig 1 : radiographie du hanche prise du coté sain montrant une image de la luxation intra prothétique d'une prothèse intermédiaire.

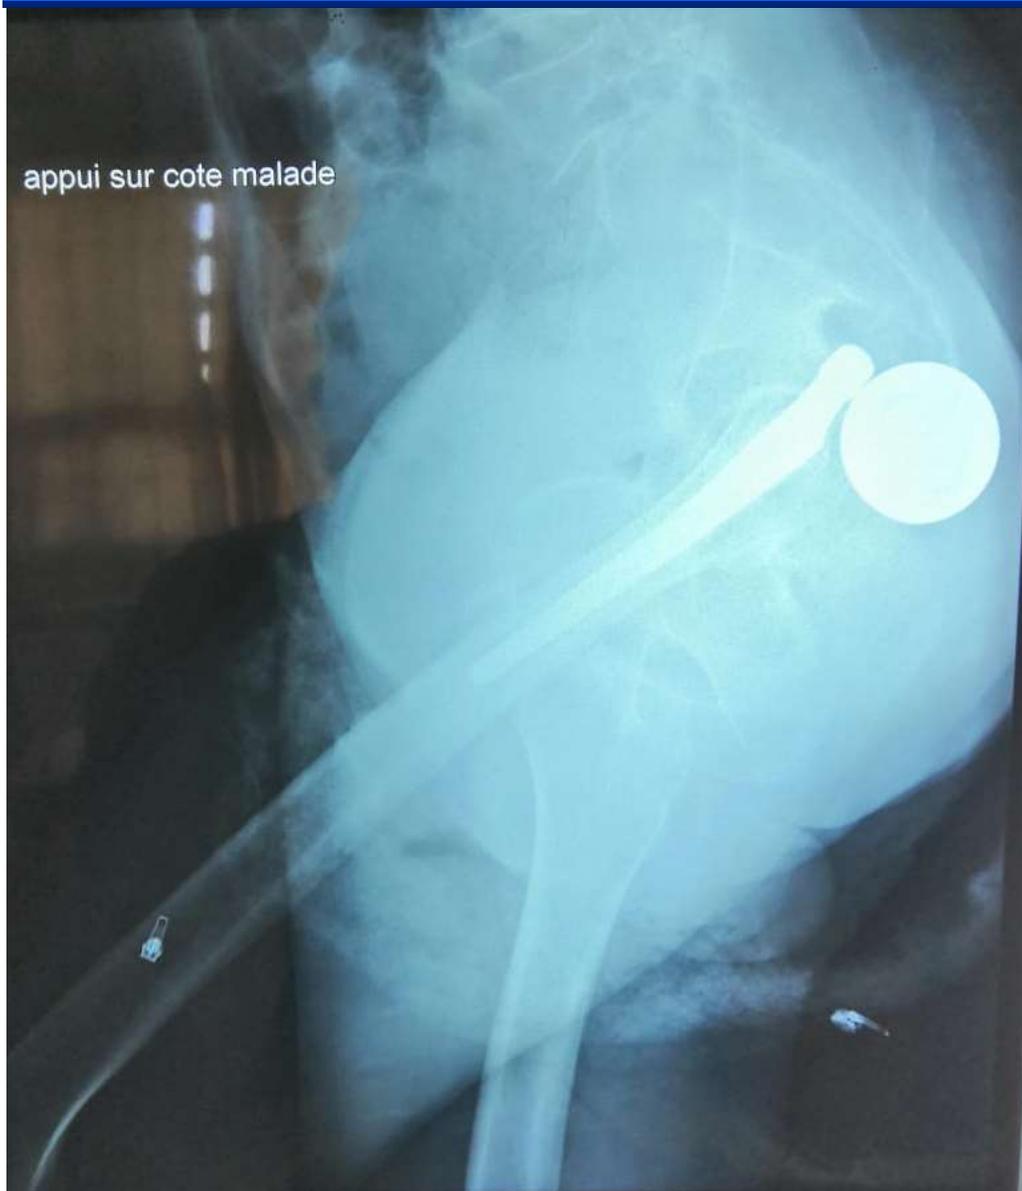
Fig. 2 : radiographie du hanche prise du coté malade montrant une image de la luxation intra prothétique d'une prothèse intermédiaire.

Fig. 2 : radiographie du hanche prise du coté malade montrant une image de la luxation intra prothétique d'une prothèse intermédiaire.

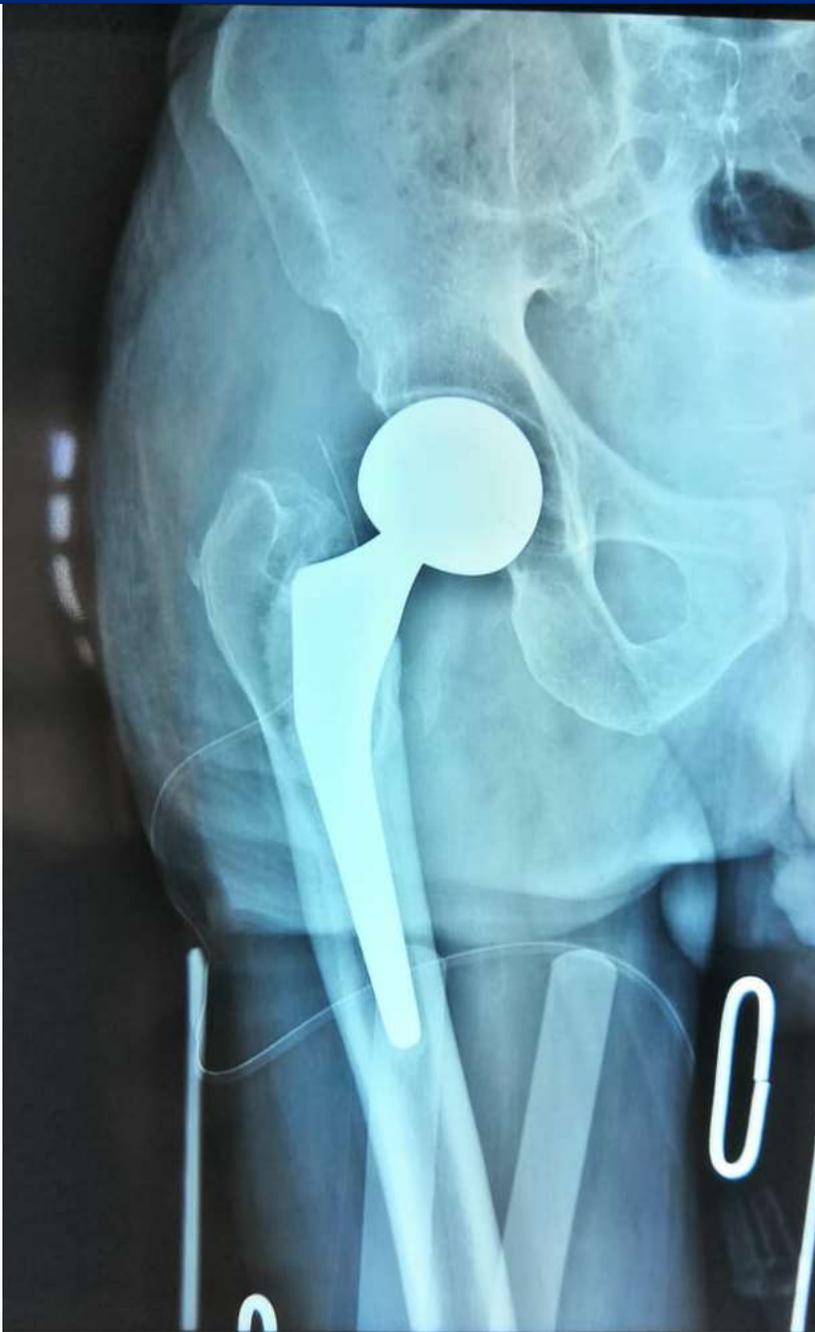
Fig. 3 : radiographie post opératoire de la hanche après dépose de la prothèse intermédiaire et pose d'une autre prothèse intermédiaire de hanche avec tige cimentée et suite post opératoire simple avec bonne évolution radio clinique.

Fig. 3 : radiographie post opératoire de la hanche après dépose de la prothèse intermédiaire et pose d'une autre prothèse intermédiaire de hanche avec tige cimentée et suite post opératoire simple avec bonne évolution radio clinique.
